DAS PARADIES IST ANDERSWO

Paradise is Elsewhere

Die Krise des Jenseits verschafft dem ehemaligen Gemeindezentrum St. Agnes in Berlin eine Chance im Diesseits.

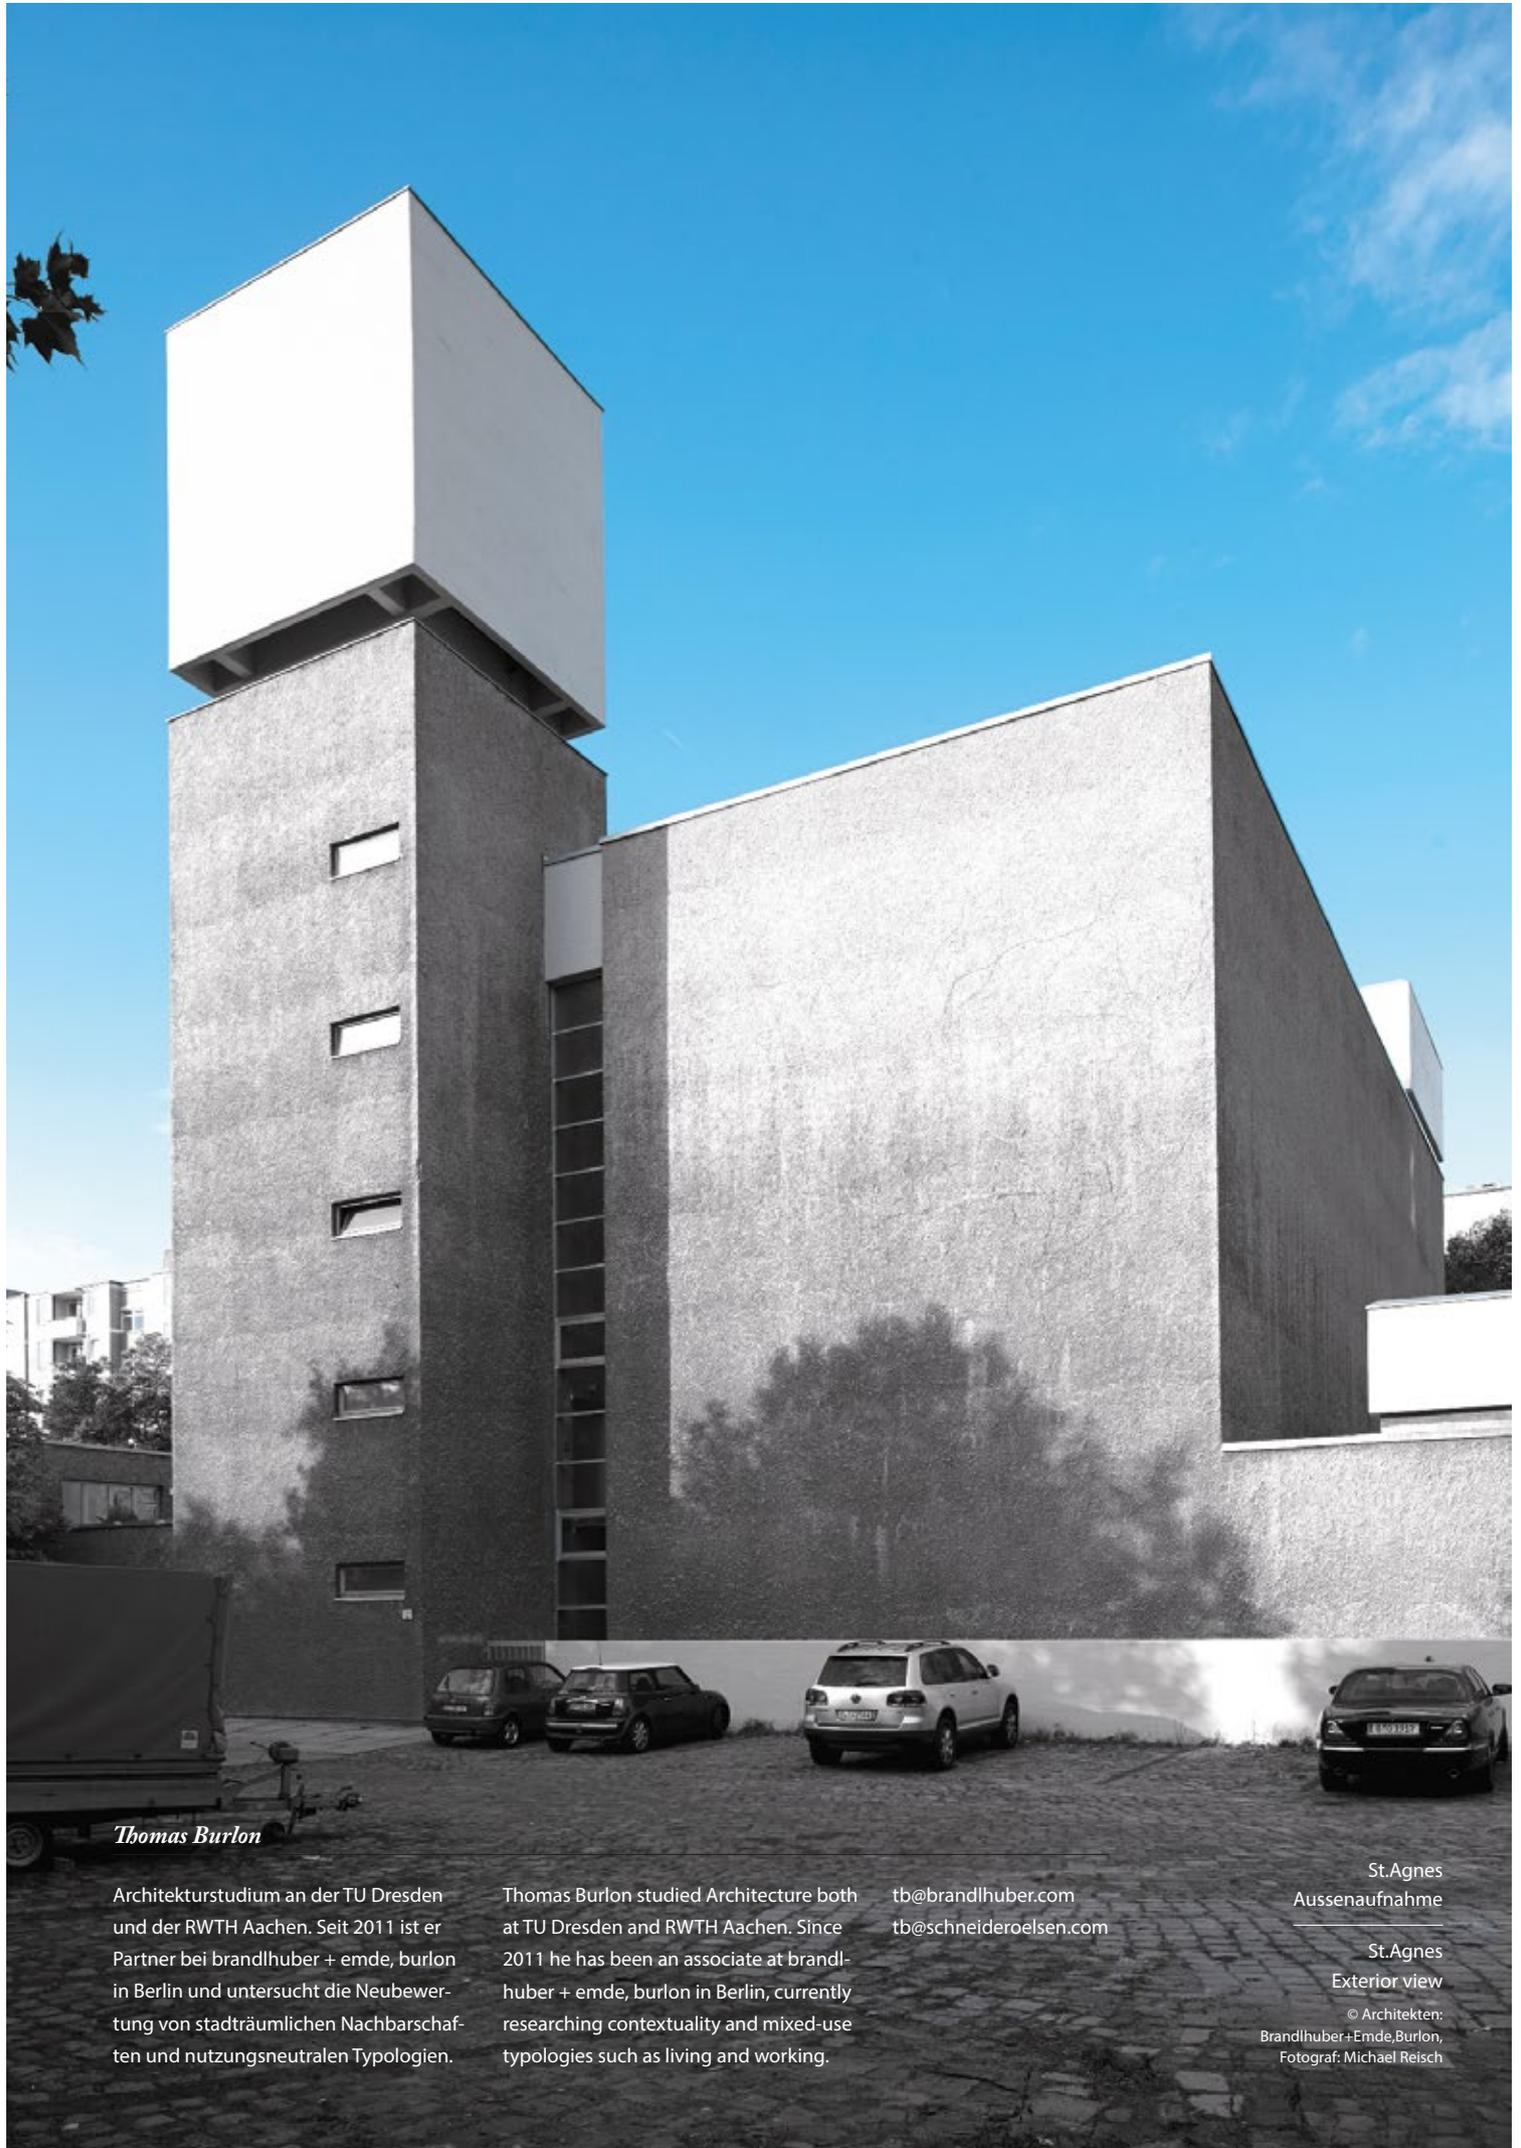
St. Agnes
Aussenaufnahme

St. Agnes
Exterior view

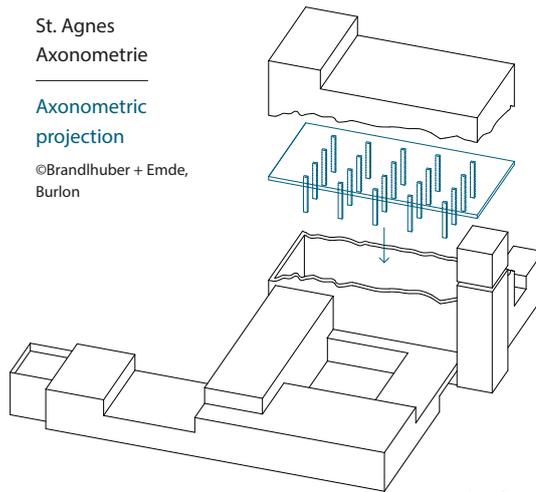
St. Agnes
Axonometrie

Axonometric
projection
